Sécurité aérienne

Ultra-léger et Ballon

Numéro 1/2000

Conseils sur la maintenance avant vol d'ultra-légers

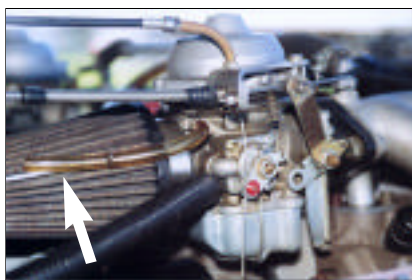
Un circuit de carburation Rotax bien entretenu peut souvent recevoir des visiteurs imprévus; regardez la conduite de mise à l'air libre ouverte (flèche). Bien qu'elle soit essentielle au bon fonctionnement du carburateur, il s'agit d'un endroit attirant pour un ver ou un nid d'insectes. Si l'un de ces intrus y pénètre, il peut provoquer la fermeture du système de dosage de l'air du carburateur et couper le moteur. S'il y a longtemps que l'appareil a volé, il s'agit là d'un endroit qu'il est important de vérifier avant le vol.

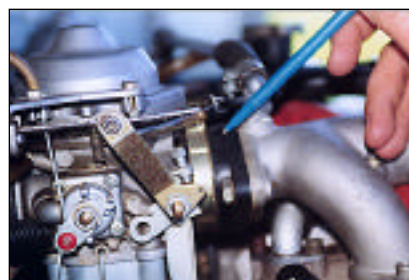
La pointe du crayon indique la bague en caoutchouc du raccord du carburateur Rotax 912. On doit inspecter cette bague souvent afin de vérifier si elle est criquée, car elle doit être en bon état pour assurer la richesse du mélange circulant jusqu'au moteur. Une crique permettrait l'adduction d'air dans le circuit et l'appauvrissement du mélange, ce qui provoquerait une dégradation des performances du moteur.

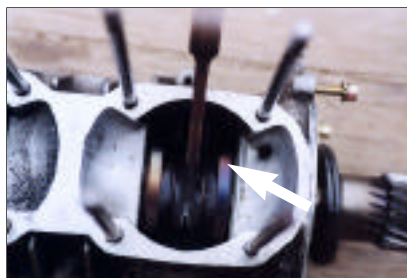
De plus, sur un Rotax à deux temps, le joint d'étanchéité, ou bague, doit être solidement fixé, car il maintient le carburateur en place. Bien que la plupart des ultra-légers soient équipés de deux carburateurs, ces derniers sont tous deux nécessaires à l'équilibre du débit de carburant alimentant les cylindres. Sur un moteur à deux temps, un carburateur défectueux priverait d'huile la moitié du moteur et risquerait de provoquer très rapidement la rupture en vol d'un palier (la flèche pointe vers la rupture d'un palier).

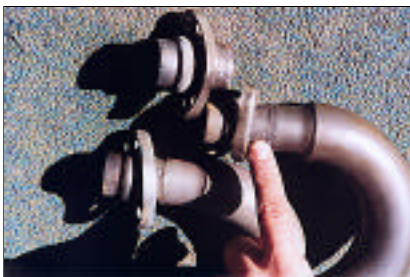
En vol, des criques dans le système d'échappement peuvent très vite permettre à des composants de se briser, lesquels combinés à l'effet de l'hélice d'un appareil à propulsion, peuvent se révéler dévastateurs. En présence de telles criques, toujours effectuer une inspection avant vol minutieuse. Le doigt indique l'amorce d'une crique.

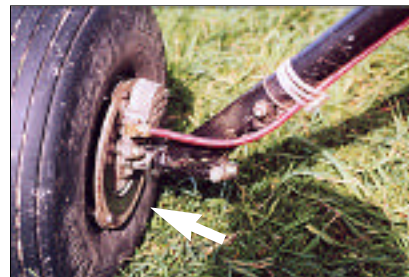
Des dispositifs de fixation de disque de frein non verrouillés peuvent sortir et endommager le boîtier des garnitures de frein. S'il vous est impossible d'utiliser un fil-frein, utiliser des rondelles éventail ou un autre dispositif de verrouillage. **Souvenez-vous : s'ils peuvent sortir, ils sortiront.**

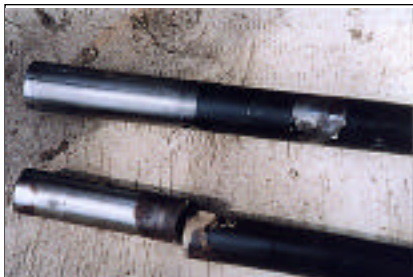
Quant aux ruptures d'essieux et de jambes de train, comme le montre cette photo, elles peuvent être dues à la fatigue du métal, particulièrement lorsqu'un appareil roule sur des terrains accidentés et dans des conditions de flexion excessive pendant un certain temps.

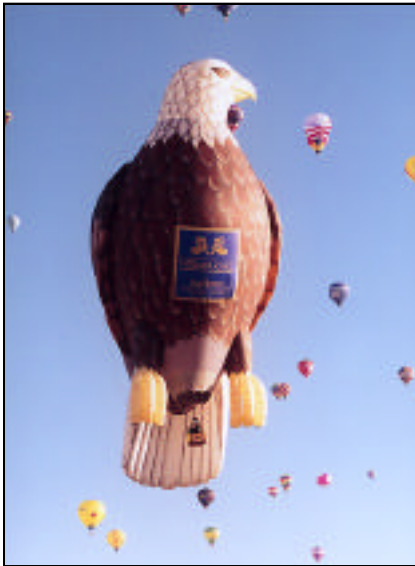
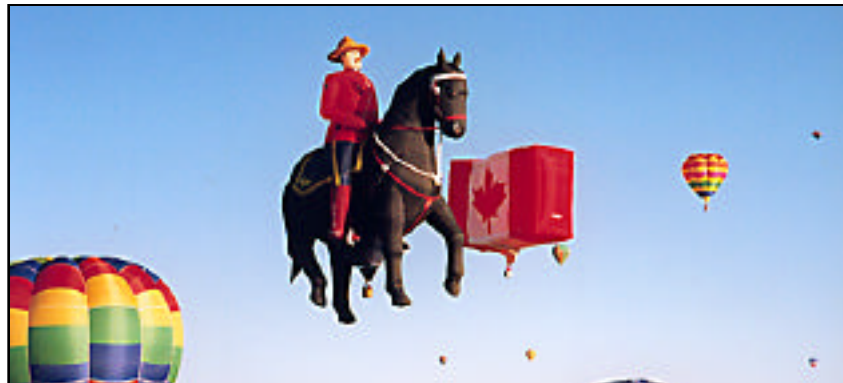
Les enveloppes des ballons en forme d'aigle et de gendarme à cheval, que l'on peut apercevoir sur les photos ci-dessus et ci-contre, ont été détruites par des feux d'herbe allumés par mégarde pendant la traînée au sol à l'atterrissage. La destruction du ballon en forme de gendarme à cheval est survenue près de Dallas (Texas), en octobre 1999. Il semble que le ballon ait atterri normalement, mais que, pendant la traînée au sol, une étincelle ou une flamme résiduelle provenant

du brûleur au propane ait allumé l'herbe sèche se trouvant le long de l'aire d'atterrissage. Malgré les efforts de l'équipage et des spectateurs pour étouffer les flammes en les piétinant et l'utilisation de l'extincteur portatif se trouvant à bord du ballon par le pilote pour maîtriser l'incendie, l'enveloppe a été détruite par les flammes. L'équipage a réussi à sauver la nacelle en la décrochant et en la traînant loin des flammes.

Il faut faire attention à l'atterrissage, particulièrement lorsque l'on atterrit sur un terrain où l'herbe est haute et sèche. En passant près de la surface du sol, le brûleur peut allumer l'herbe. Un atterrissage avec traînée au sol s'effectue toujours par un vent arrière. Si l'herbe prend en feu, le vent contribue à faire brûler le ballon. De plus, il se peut que le pilote ne s'aperçoive pas qu'il y a un incendie, car celui-ci se trouve alors derrière lui, en-dehors de son champ de vision. Dans les deux cas susmentionnés, l'incendie avait une longueur d'avance sur les pilotes, lesquels n'ont pu maîtriser la situation. Ces deux incidents n'ont fait aucun blessé. — N.D.L.R.

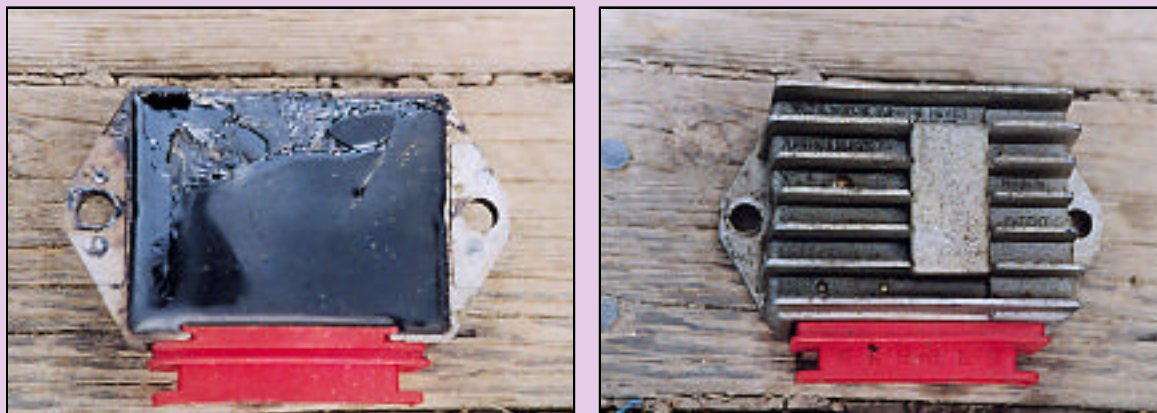
Dessous du redresseur brûlé (à gauche) et type du redresseur en question vu de haut (à droite).

Le pilote dans cet accident a signalé la présence d'une quantité considérable de fumée dégageant une odeur âcre, mais il n'a pas paniqué. Il a bien évalué le problème et, une fois le composant consommé, il a atterri en toute sécurité, comme le montrent les photos.

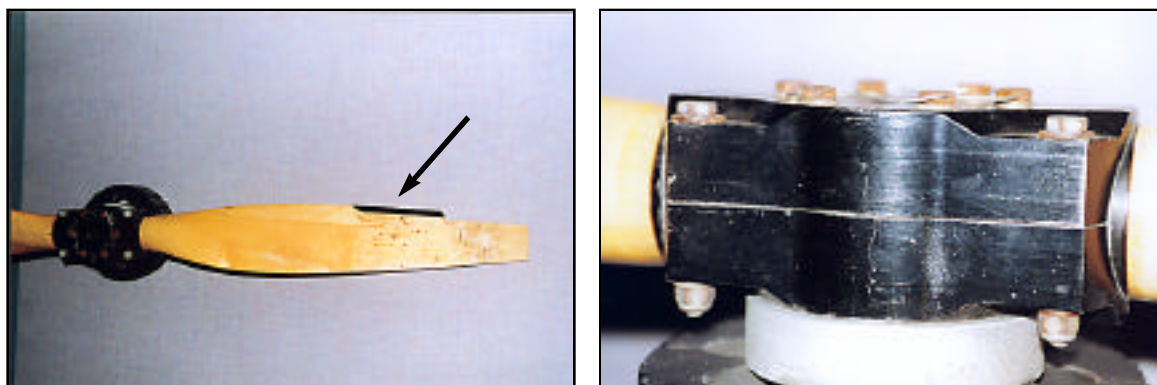
Signe d'impact avec la pale (à gauche) et absence de jeu entre les demi-moyeux (à droite). Selon le constructeur, une fois les pales serrées, il doit y avoir du jeu entre les demi-moyeux pour que les pales soient bloquées de façon efficace.

Comme le montre clairement la déformation de la pale (flèche), cette hélice a été endommagée en vol en heurtant un objet quelconque, ce qui a eu pour effet de séparer les deux pales et a rendu impossible la génération de la poussée nécessaire à la poursuite du vol. Heureusement, le pilote a réussi un atterrissage forcé sur une route sans que l'appareil ne soit endommagé davantage.

Cet incident a permis de faire une découverte intéressante. Selon le constructeur, une fois les pales serrées en place, il doit y avoir un jeu entre les deux demi-moyeux formant le moyeu de cette hélice. Le couple de serrage doit être d'une valeur entre 75 po/lb et 100 po/lb. Or, il n'y a aucun jeu apparent de part et d'autre de ce moyeu; on peut donc en conclure qu'il a été mal serré ou modifié. Bien que cela n'ait pas contribué à endommager la pale, une installation ou un couple inadéquats des demi-moyeux auraient pu provoquer la perte d'une pale en vol.
